COCOON WESTOX BIO E' LA TECNOLOGIA CHE DEUMIDIFICA, ASCIUGA, E RISANA DAVVERO, PERCHÉ' TOGLIE I CRISTALLI DEI SALI ACCUMULATI NEGLI ANNI E COSI' ELIMINA I DANNI DI ANNI DI RISALITA

Esempi di uso di Cocoon Westox nel restauro professionale

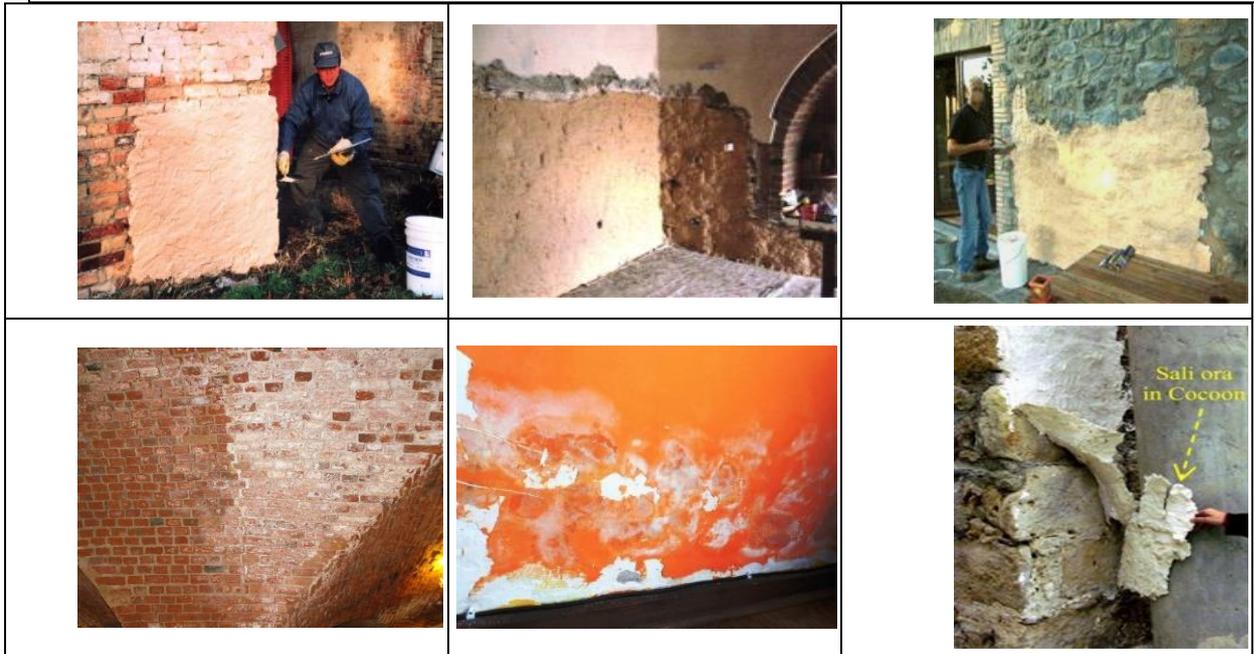
Consumo e Applicazione: Cocoon si applica per uno spessore minimo di 10-12 mm (consumo circa 11 lt/mq). Grattare e spazzolare o sabbare a secco la superficie prima di applicare. MAI BAGNARE vedi Nota sotto

Maturazione e Rimozione. Per estrarre i sali dal substrato la pasta/gel di Cocoon deve asciugarsi per evaporazione. Perciò, i tempi variano con le condizioni climatiche: da 2-3 giorni d'estate a 10-15 d'inverno, a seconda.

anche se insegnato dal ISCR, **MAI lavare il muro prima di applicare Cocoon!**
 L'inzuppamento scioglierebbe i cristalli dei sali oggi concentrati nei primi 10-12 mm della superficie e li sposterebbe in tutto lo spessore del muro, così rendendo inutile l'applicazione di Cocoon per estrarre sali laddove . . . non ce ne sono più dopo il lavaggio!
MA, dopo tre-sei mesi il muro si sarà asciugato ed i vecchi sali torneranno al loro vecchio posto in superficie come prima e potranno essere estratti.

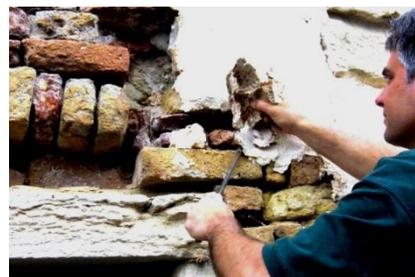
Cocoon va rimosso quando viene via agevolmente a grandi pezzi.

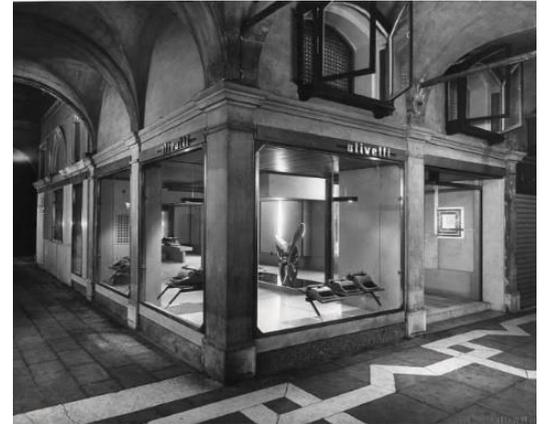
Le pareti e la straordinaria scala sospesa in Pietra Aurisina sono state dissalate con
Cocoon

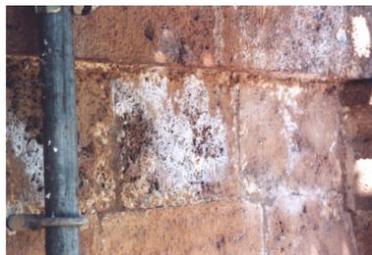
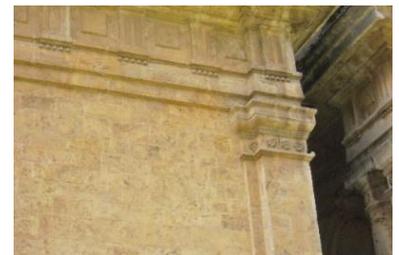
Progetto e D.L.: Arch. Gianni Bulian, Soprintendente Beni Architettonici Siena
LAVORI: Restauro facciate in travertino con rimozione efflorescenze da infiltrazioni di acqua piovana dalla copertura ammalorata che avevano lisciviato sali dall'interno dei muri a sacco. L'acqua con i sali è uscita dove il travertino era più poroso formando efflorescenze sulla superficie anche a notevole altezza.

Sono state semplicemente estratte e rimosse con due applicazioni di Cocoon. Inoltre, sono state rimosse efflorescenze bianche su circa un mq di parete in travertino a vista della parete di sinistra della cappella situata a destra della cappella maggiore.. Vedi Attestato Soprintendenza Siena dopo

Si certifica che, presso la Chiesa Santuario della Madonna di San Biagio a Montepulciano (Siena), la tecnologia con impacco Cocoon per l'estrazione di sali solubili igroscopici è stata impiegata con successo per la rimozione di efflorescenze bianche da substrato di travertino a vista, nell'agosto 2004, in diverse zone nel corso della pulizia della facciata.

Inoltre, si certifica che presso la Chiesa Santuario della Madonna di San Biagio a Montepulciano (Siena), la tecnologia con impacco Cocoon per l'estrazione di sali solubili igroscopici è stata sperimentata con successo per la rimozione di umidità e di efflorescenze bianche da substrato di travertino a vista, nell'agosto 2004, su circa un metro quadro della parete sinistra della Cappella situata a destra dell'altare maggiore, affetta da umidità e da efflorescenze bianche.

La zona trattata si presenta ancora asciutta al tatto e visibilmente più chiara e pulita in confronto alle zone circostanti non trattate rimaste scure, viscide e umide.

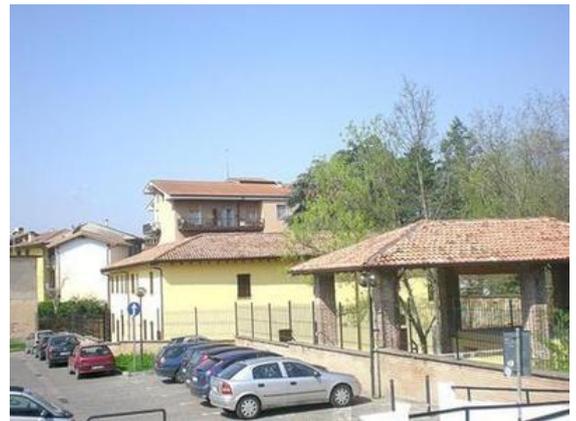
La Cascina Ortaglia è una storica Azienda agricola con cascinale parte del maestoso Castello Morando-Bolognini del XVmo sec. nel complesso di Sant'Angelo Lodigiano (LO), oggi nell'abitato cittadino. Era la sede degli ortolani che lavoravano le terre del maniero. Collocata in zona acquitrinosa, è sempre stata soggetta d una enorme quantità di risalita.

Nel 2006 i sali nitrati delle stalle si erano accumulati nei muri in mattoni sotto agli intonaci e li avevano molto degradati superando il 3,2% di sali totali.

Una sola applicazione di cocoon, che le analisi prima/dopo hanno dimostrato di aver ridotto i sali da 3,21% a 1,71% , è stata insufficiente per riportare al livello "Sicuro" dello 0,20% la quantità di sali riscontrati fu eseguita su porzioni di muro nudo.

Nonostante ciò, dopo due anni e mezzo, nel 2008, l'intonaco della zona trattata si presentava ancora pulito ed asciutto al tatto rispetto a quelle circostanti, molto degradate.

La zona si è presentata asciutta al tatto e pulita in confronto alle zone circostanti non trattate. Le zone trattate, successivamente sono state intonacate ed a tutt'oggi non presentano cenni di degrado.

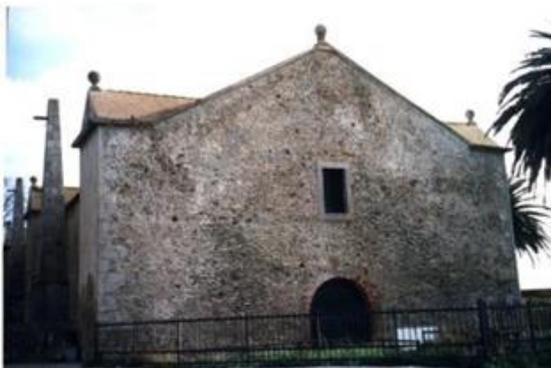
Facciata della
Polveriera nel
2006 senza
intonaco
Cocoon su
180 mq di
facciata

La facciata fu reintonacata all'inizio degli anni '80 con un intonaco a cemento. Tale intonaco fu rimosso dalla facciata quando deperito lasciando la facciata esposta alle burrasche per molti anni durante i quali una gran quantità di sale marino si accumulò nella superficie grezza. Cocoon bio è stato impiegato per bonificare il muro sottostante dai sali prima di reintonacare a calce naturale nel 2006

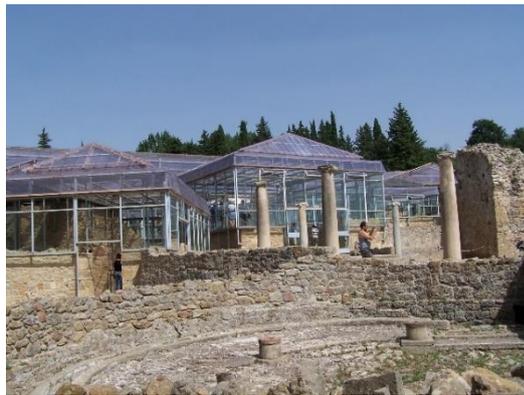
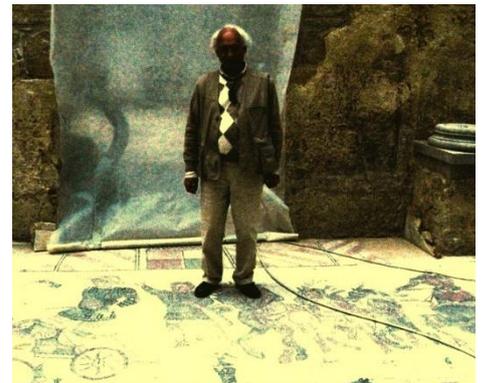
MOSAICO DI ABSIDE PALESTRA, VILLA IL CASALE

La malta delle tessere dei mosaici della Palestra era molto degradata da sali e le tessere incominciavano a staccarsi.

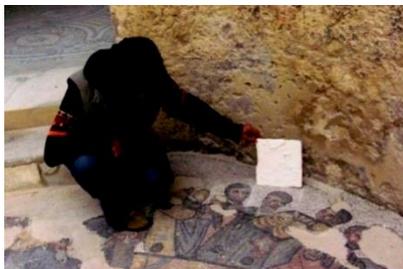
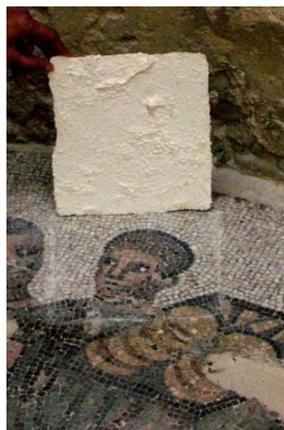
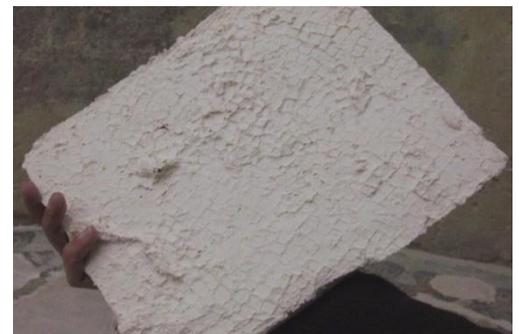
Cocoon bio è stato applicato sul mosaico per desalinizzare la malta fra le tessere. Nessuna tessera è stata danneggiata o è stata rimossa per l'adesione di Cocoon bio

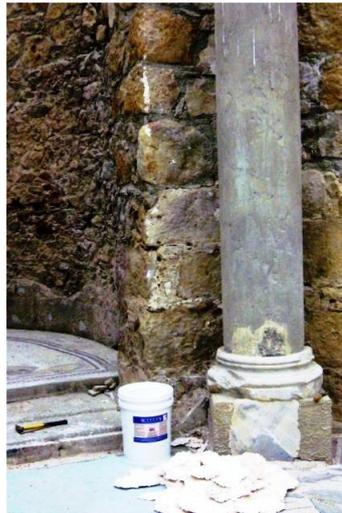
E' stata eseguita una sola applicazione di Cocoon bio su un muro del Frigidarium per sperimentare l'estrazione dei sali dai tre diversi materiali di cui era composto: pietre, malta romana originale, malta cementizia da vecchio restauro. E' stato anche analizzato il cartone di cocoon a verifica della quantità di sali estratti.

Cocoon bio applicato

Tipo di analisi		CROMATOGRAFIA IONICA. Determinazione contenuto sali solubili. Dosaggio delle specie ioniche							
Apparecchiatura		761 Compact IC Metrohm							
Cliente - Data		Ing. Edgardo Pinto Guerra - 12/06/2008.							
Cantiere		Frigidarium Villa Il Casale. Piazza Armerina. EN							
TIPO SUBSTRATO		% tuali in peso degli Ioni nel campione							
		Sodio Na	Potassio K	Calcio Ca	Magnesio Mg	Cloruri Cl	Nitrati NO3	Solfati SO4	Totali %
Malta corsi di calce romana	Originale	0,99	0.020	1.486	0.066	1.464	0.936	0.218	5.199
	Trattata	0.08	0.001	1.152	0.019	0.218	0.135	0.932	2.537
	% estraz								51%
Malta riprese corsi con cemento	Originale	0.037	0.061	1.294	0.014	0.008	0.011	0.370	1.795
	Trattata	0,016	0.049	0.882	0.012	0.006	0.014	0.418	1.397
	% estraz								22%
Pietra muro H=180	Originale	0.192	0.069	1.100	0.022	0.040	0.110	1.205	2.738
	Trattato	0.051	0.022	0.952	0.014	0.060	0.012	0.761	1.872
	% estraz								31%

Contenuti sali estratti in cartone di Cocoon - %tuali in peso									* sali extract gm/mq
Densità cartone secco spessore 4mm: 1200 kg/mc - peso 4,80 kg/mq									
Substrato	Na	K	Ca	Mg	Cl	NO3	SO4	Totali %	
Su malta romana	0.825	0.076	0.049	0.578	0.786	0.852	0.368	3.534	
Su pietra	0.155	0.097	0.028	0.555	0.090	0.037	0.492	1.454	
Su cemento	0.032	0.010	0.012	0.382	0.059	0.040	0.130	0.665

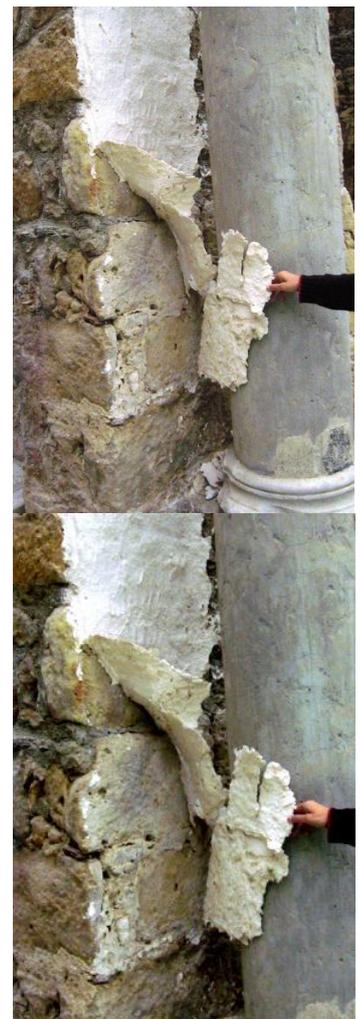
Rimozione Cocoon bio da muro
